Aufwändige Dachkonstruktion

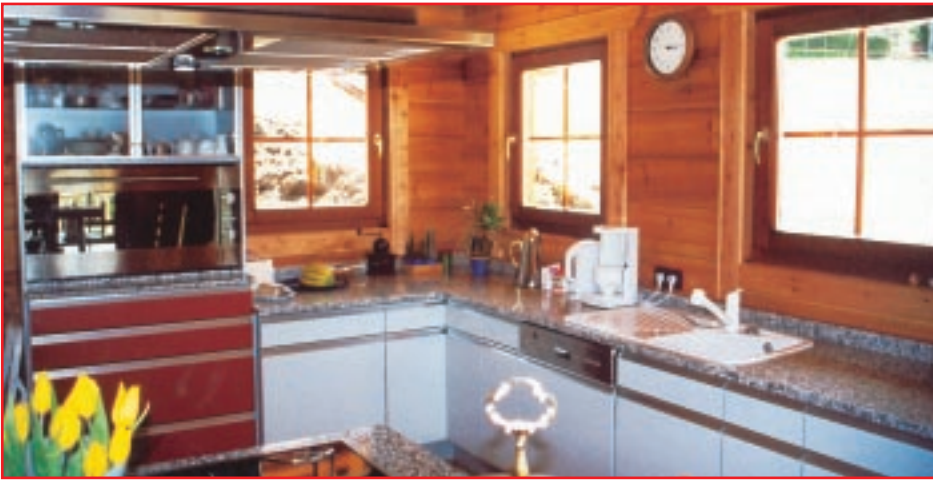
Küche: Arbeitsflächen aus Granit mit 60 und 80 cm Tiefe. Unter dem Großbackofen kann eine 80 Zentimeter tiefe Buchenholz-Arbeitsplatte ausgezogen werden.

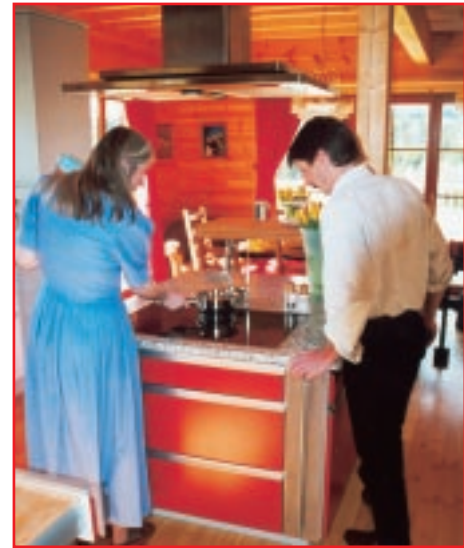
Das Induktions-Kochfeld wurde in einer massiven Steinplatte integriert.

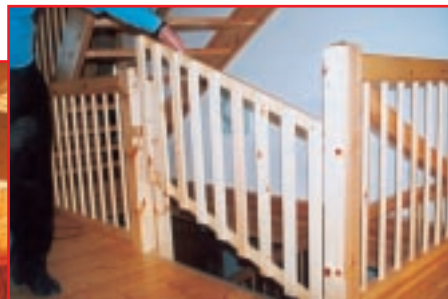
Finnische Lösung: Die einfach konstruierte Treppensicherung wird angehoben und dann beiseite geschwenkt.

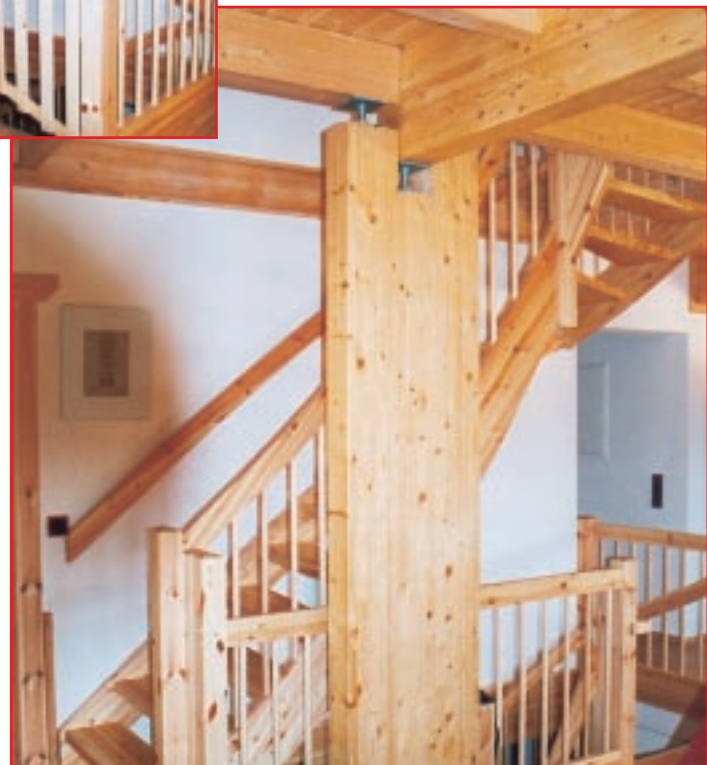
Schwere Stützpfosten und Justierschrauben übertragen die Last der Dachkonstruktion auf die Kellerdecke.

Das Blockhaus ist in einer sogenannten Schalenbauweise gefertigt, hier sind nur die Außenwände aus Massivholz. Das hat zum Vorteil, dass über Justiersäulen die Setzung des Hauses einfach nachgeregelt werden

kann. Ein Unterschied in der Setzung zwischen Außen- und Innenwänden tritt dabei nicht auf, und die Ausführung der Zwischenwände in der Rahmenbauweise kann vom Architekten frei gewählt werden.
